# ATTRACTION 319

## Renovering af **motor**

### Del 3: Adskillelse af topstykke og renovering af oliepumpe

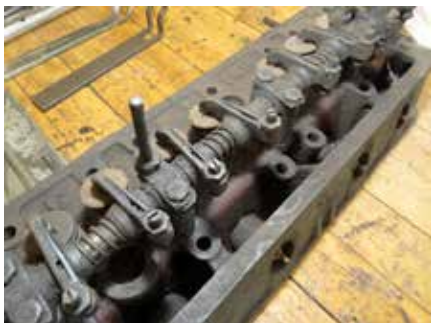
Topstykket med ventiler og vippetøj

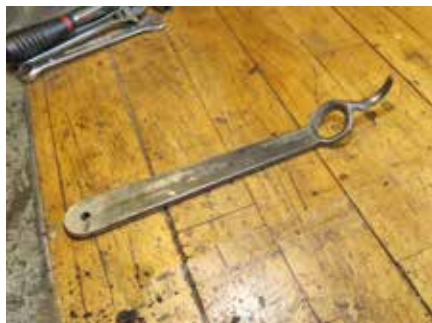
Værktøj til sammenpresning af ventilfjedrene

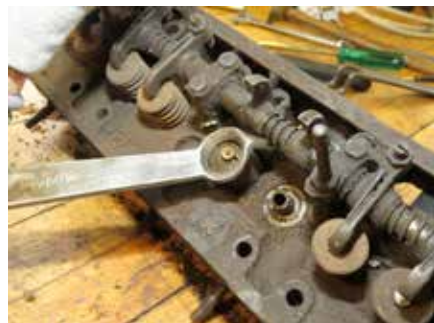
Her trykkes - under ventilen har vi et stykke træ

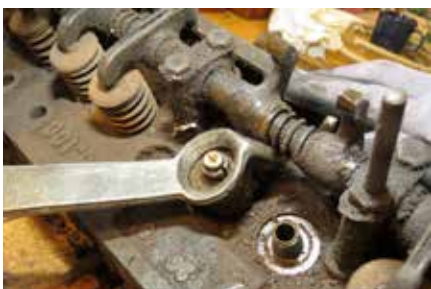
Med fjederen presset ned ses her de to smålåse...

at lægge en klods under ventilhovedet. Når fjederen trykkes sammen ser man de to små koniske låse, som man kan skubbe væk med en lille skruetrækker – og så er ventilen i princippet løs. Går den stramt, kan man slå lidt på ventilstammen med en plastichammer.

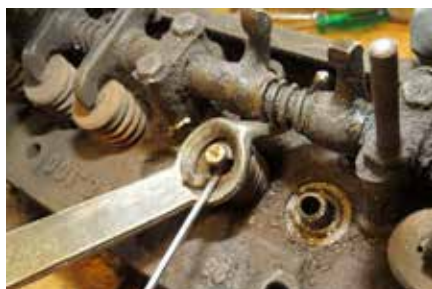
...som vippes væk med en lille skruetrækker

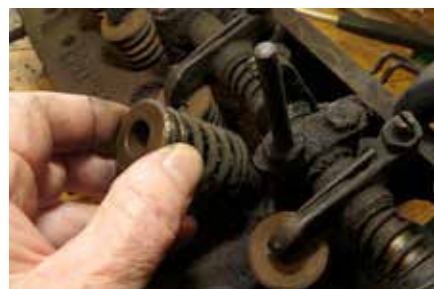
Fjedrene og låsens yderring fjernes

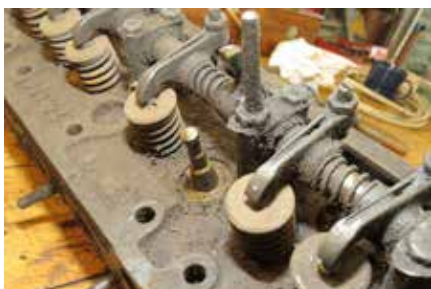
Her ses ventilstammen uden fjedre

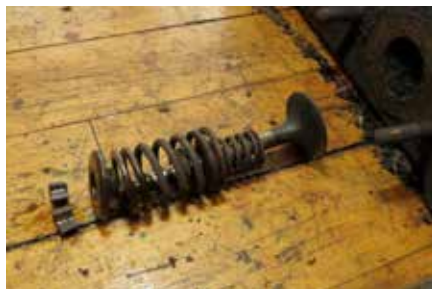
Hele molevittten ude

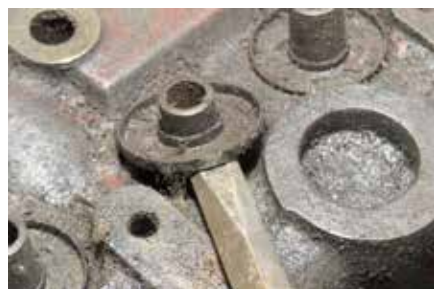
Fjern også underlagene

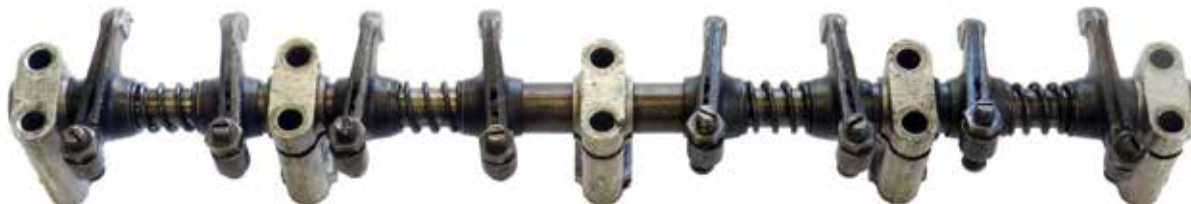
Vippearmsakslen med det hele

Vippearmene findes i flere versioner. De tidlige er med en tynd bronzebøsning i, men med Performance-motoren

fra marts 1939 er vippearmene i rent stål. Med 11D-motoren, produceret fra begyndelsen af februar 1955, får vippearme og konsoller et andet udseende.

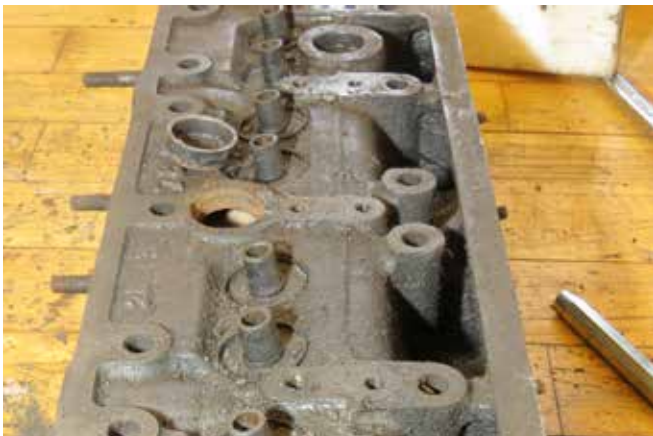
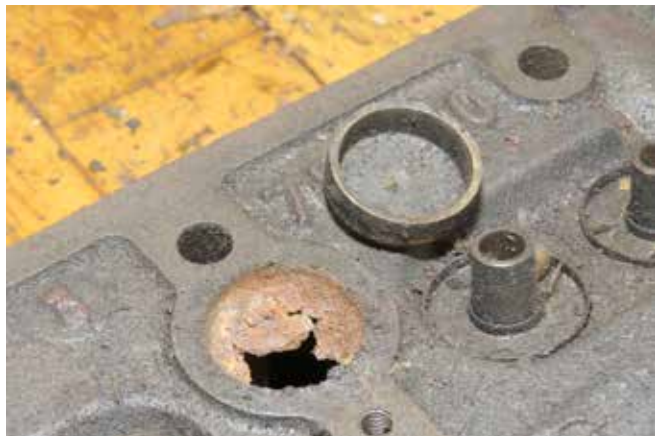
Alle syv frostpropper skal ud – den på billedet her faldt næsten ud af sig selv, da den fik et lille dask med en hammer. Men ellers kan det være svært, og det kan være nødvendigt at ty til forskellige former for fysisk vold. Frostpropperne genbruges ikke. (På billedet er ventilfjedrenes underlag endnu ikke fjernet).

Det næste er frostpropperne - dem er der ialt 7 af. (4 stk. 30mm og 3 stk. 25mm). De tre sidder ovenpå topstykket, to ved manifolden og to i bagenden af topstykket. Med mindre du ved at de er helt nye, så skal de ud, og udskiftes. De kan nemlig se rigtig fine ud, men være helt gennemtærede fra bagsiden. De er presset/slået i, men skal af samme vej som de kom fra. Det kan

være svært, og det kan være nødvendigt at svejse noget – f.eks. en bolt – i, så man har noget at trække i. Varmen fra svejsningen kan også medvirke til at løsne frostproppen. Lige så ofte kan frostpropperne være lette at få ud. Er de meget tærede kan man bare stikke en skruetrækker igennem dem og vride dem op.

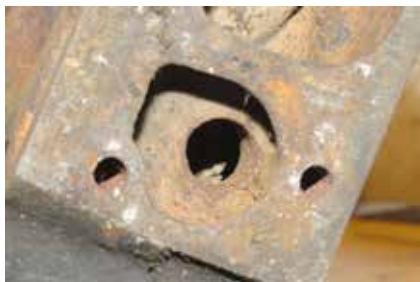
På billedet til venstre kan man se de sørgelig rester af et vandfordelingsrør af jern – det gælder selvfølgelig om at få det hele væk. Nye vandfordelingsrør kan købes i rustfrit stål.

Når frostpropperne er væk kan man (måske) se det rør, der er monteret inde i topstykket og som har til opgave at fordele kølevandet omkring udstødningsventilerne. På førkrigsbiler er vandfordelingsrøret af messing, og så fejler det aldrig noget. I så fald skal man bare lade det sidde. Men fra 1946 benyttede man et jernrør – og sådan ét rustur! Vi har aldrig set et jernrør, der

kunne genbruges. Som regel er det så ødelagt at resterne af det kan bankes ud med diverse håndvåben, såsom skruetrækkere, dorne og små mejsler. Der er også adgang fra enden, hvor vandpumpen sad (se foto). Væk med røret!

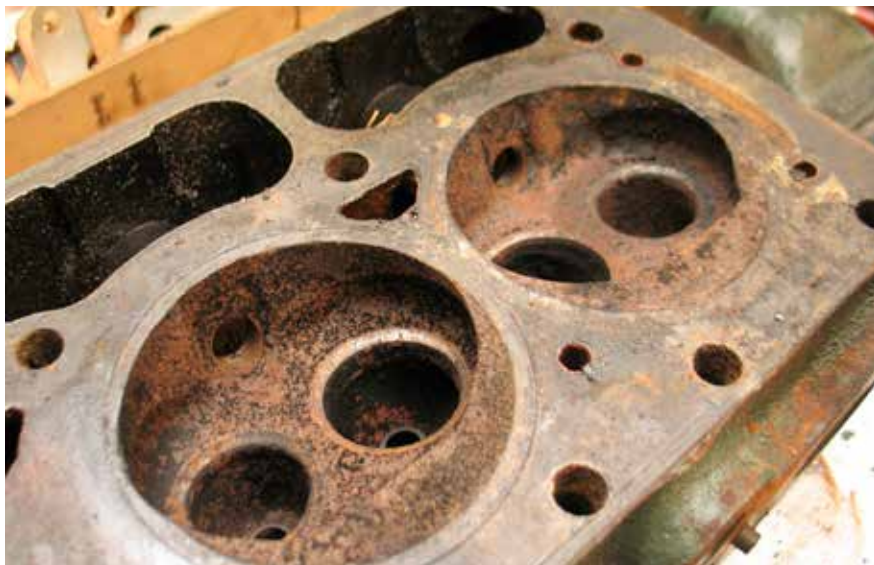
Nye ventilslæder er ikke altid nødvendigt, og med let slidt motor kan man af og til nøjes med at slibe ventiler og ventilslæder sammen. Topstykker som ikke har fået monteret ventilslæder i hårdmetal kan også sagtens tåle blyfri benzin, blot skal ventilerne justeres lidt oftere. Men en rigtig renovering kommer man ikke udenom, hvor man vil have en driftsikker motor, der holder længe!

Topstykket på dette foto sad i en bil, der var kørende, men kom til at holde stille i ca. 8 år – resultatet ses: Dybe rustar i hele forbrændingskammeret inklusive ventilslæderne. Det hele skulle laves. Det lille foto nederst viser hvordan topstykket så ud efter renovering hos et motorfirma: Der er fræset nye slæder, topstykket har været sandblæst og er blevet planslebet.

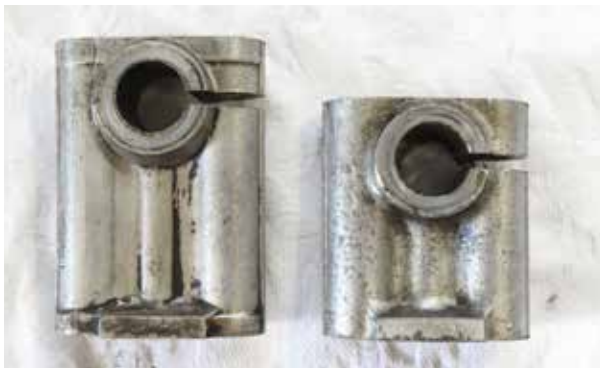
Her kan man se forskellen på de høje konsoller fra de tidlige biler, til de lavere, der kom med 11-Performance fra marts 1939 og frem til 11D-motoren i 1955.

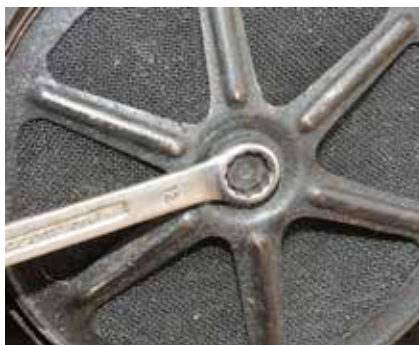
Oliepumpen med det store runde filter er den mest almindelige – på de første TA-årgange sidder filteret dog ikke som her, men er et mere simpelt net, monteret i bundkarret. Det runde filter er nok noget mere effektivt, så hvis ikke du har det, må vi anbefale at finde ét.

Billederne viser afmonteringen (husk kontramøtrikken) og filterets enkeltdele.

Start med at afmonteret filteret fra pumpen. Først fjernes kontramøtrikken på oversiden af røret til filteret, derefter skures den lange 7mm bolt ud, og filterets dele tages af.

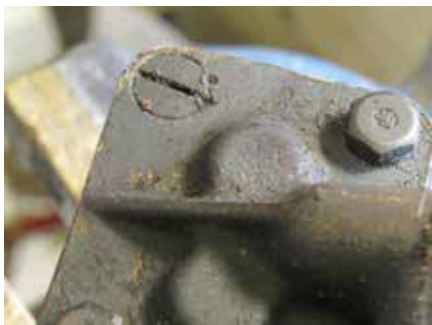
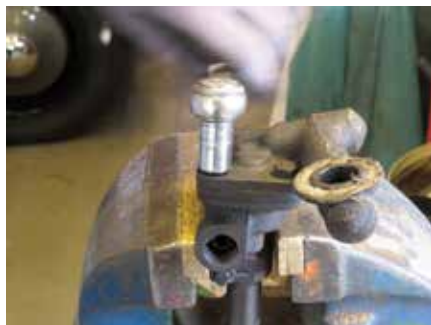
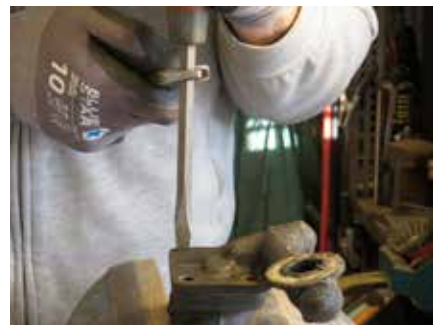
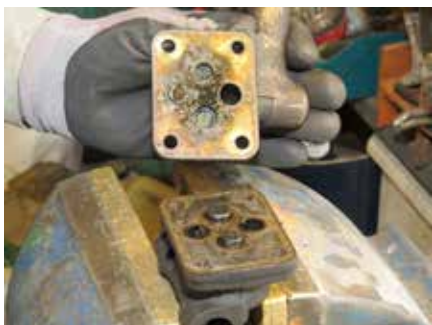
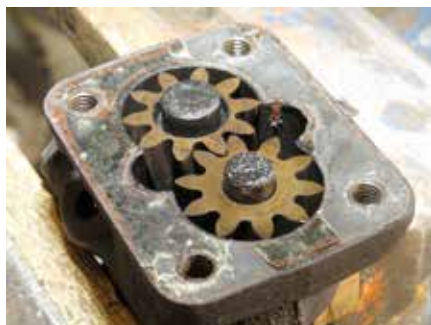
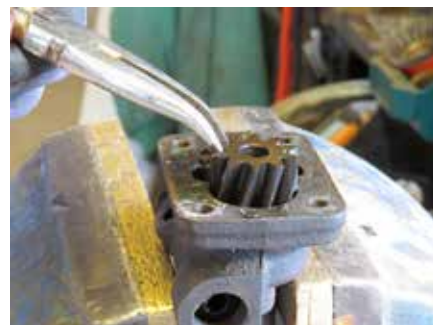
Her fjerner vi bunddækslet, der sidder med de 4 bolte, hvoraf én er udformet som en undersænket kærsvkrue. Når mellemblikket er fjernet ses pumpens tandhjul: Det løse fiskes op med en tang, det andet sidder fast på oliepumpens aksel.

Nu skal bunddækslet af. Det sidder med fire 7mm bolte; én af dem er udformet som en maskinskrue med kærving og undersænket hoved. Sæt pumpen forsigtigt op i skruestikken, så du kan få lidt vægt på skruetrækkeren til

kærviskruen. Underdelen og mellempladen med papirpakninger fjernes, og nu kan man se tandhjulene. Det løse tandhjul fiskes op, evt. med en tang.

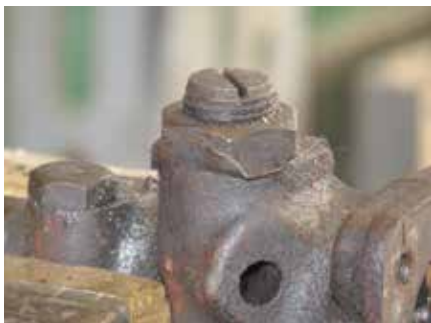
Justerskruen med kontramøtrik og låseblæk.

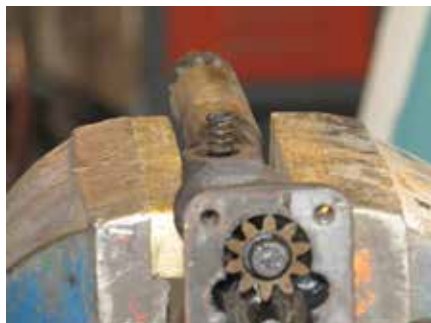
...her skruet ud.

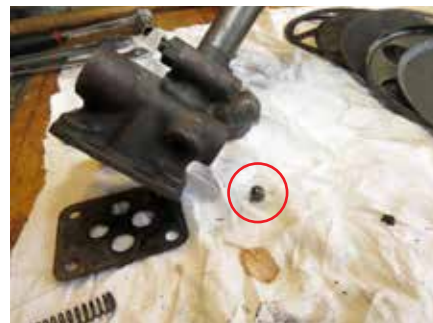
Kuglen (markeret med rød ring) og fjederen.

midt på fjederens snoninger. Ud med den og ind med en ny – og altid en ny kugle! Det er en almindelig standardkugle til et kugleleje, og den måler 3/8 tomme (9,52mm) i diameter.

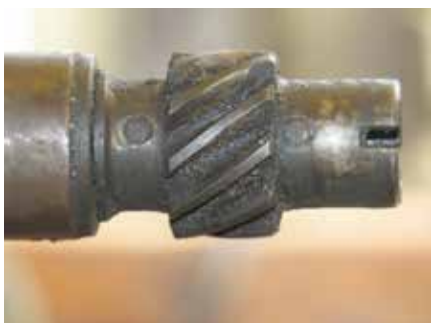
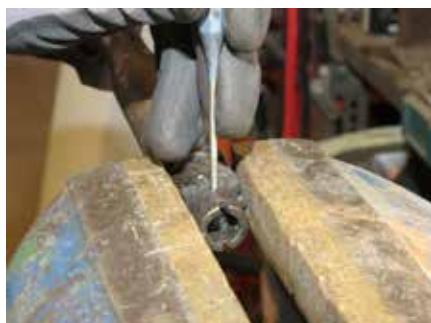
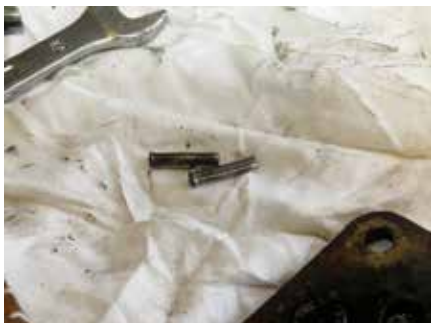
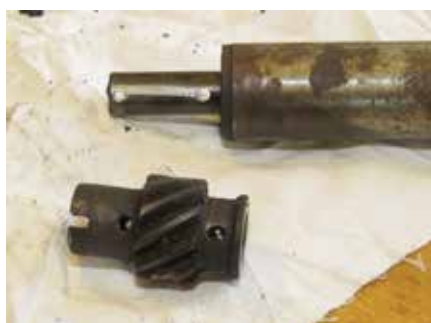
Drevet er presset på akslen og kan sidde rigtig godt fast. Alligevel er det sikret med hele to stifter, der skal slås ud, før det kan trækkes af. Brug en 3mm dorn og vær forsigtig, hvis du bruger en skruestik! Pasningen på akslen er stram, så det vil ikke være nødvendigt at bruge stifterne igen – på 11D-motorerne (og ID/DS) findes stifterne slet ikke.

Skal pumpens to tandhjul bruges igen, kan man med fordel markere positionen med et par kønerprikker, så drevet kommer til at sidde præcist som det sad på akslen.

Drevet er normalt monteret med to små stifter – se fotos igen – som slås ud med en 3mm dorn, mens man har drevet fastspændt i en skruestik med bløde kæber.

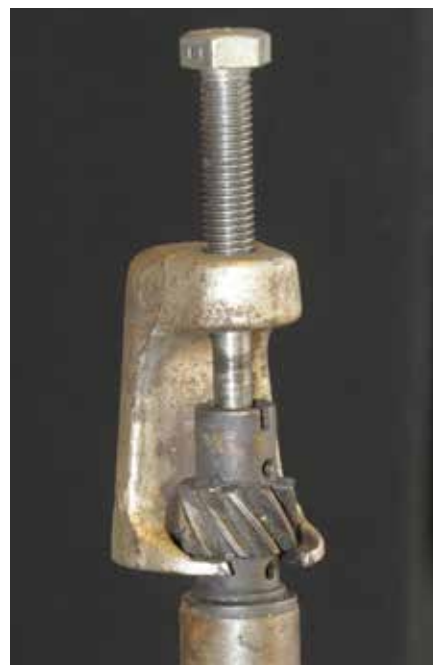
Hjæmmelavet værktøj til at trække drevet af med, bestående af en almindelig styrekugleaftrækker, der er slebet, så den passer til drevet – samt forsynet med en længere bolt. Effektivt og skånsomt.

For at trække drevet af akslen, vil det være godt at have en passende aftrækker. Den kan man nemt selv lave af en almindelig styrekugleaftrækker, som tilpasses og eventuelt udstyres med en længere bolt. Alternativt kan

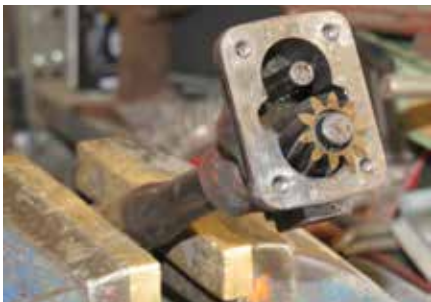
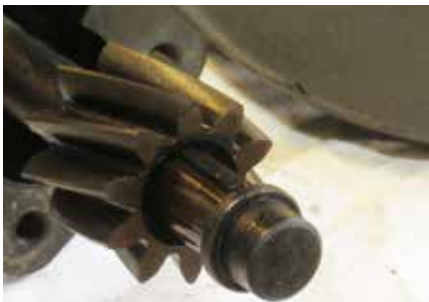
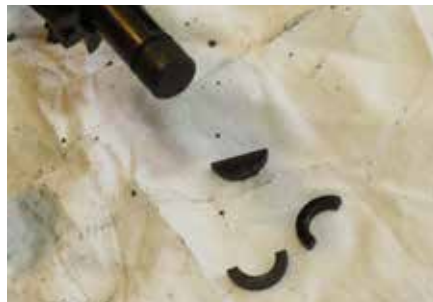
**Fjernelse af tandhjul: Med drevet afmonteret kan akslen skubbes lidt ned, så tandhjulet glider fri – halvmånenoten og de to låse kan fjernes.**

Akslen kan nu skubbes så meget ned, at man kan fjerne tandhjulet i den anden ende: Tandhjulet skubbes lidt ind på akslen, så låseringene og månenoten frigøres. Herefter trækkes tandhjulet af.

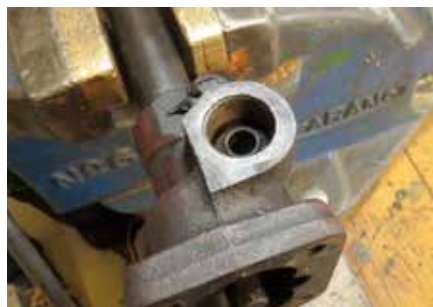
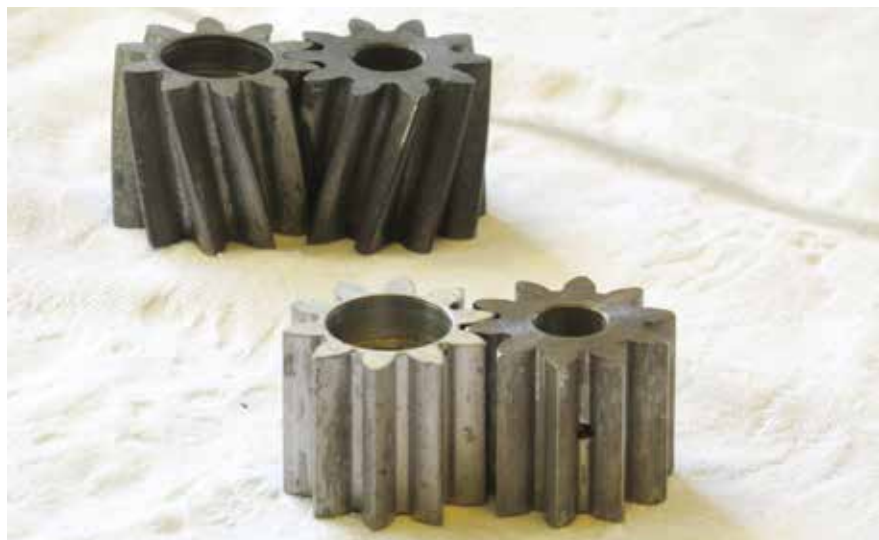
Læg mærke til hvordan fjederen (øverst th) meget typisk er slidt på midten. Den må ikke bruges!

De øvrige billeder viser alle oliepumpepartsene efter meget grundig rengøring og afrensning.

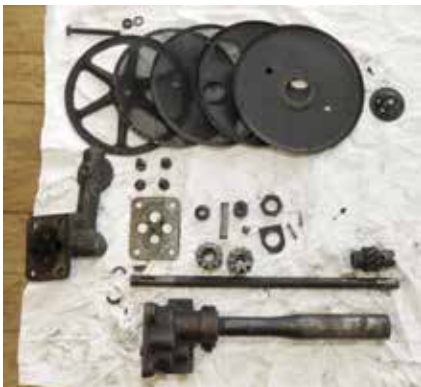
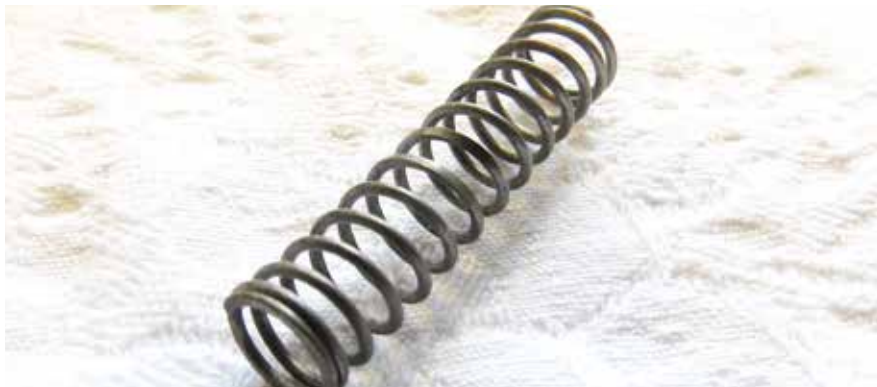
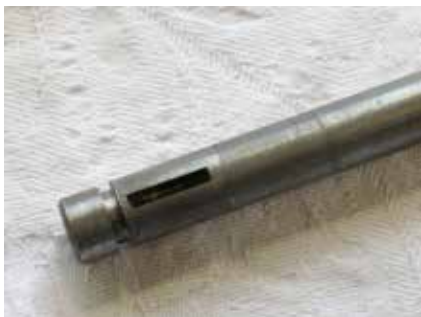
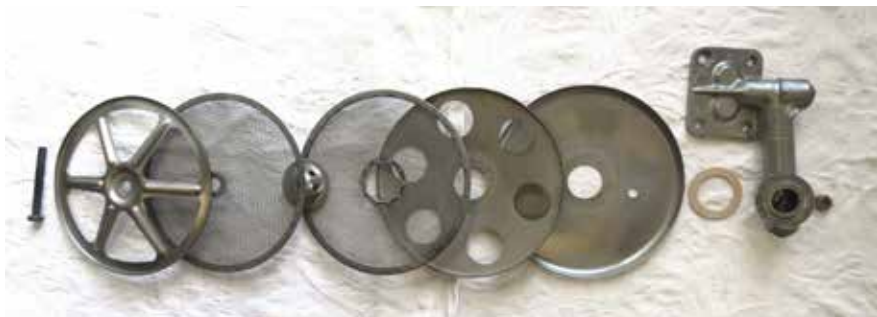
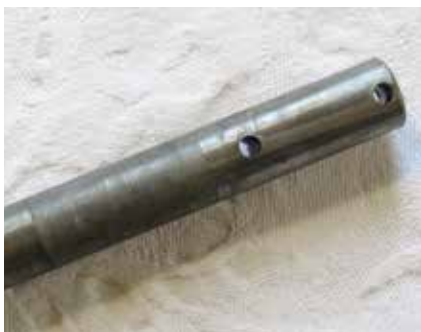
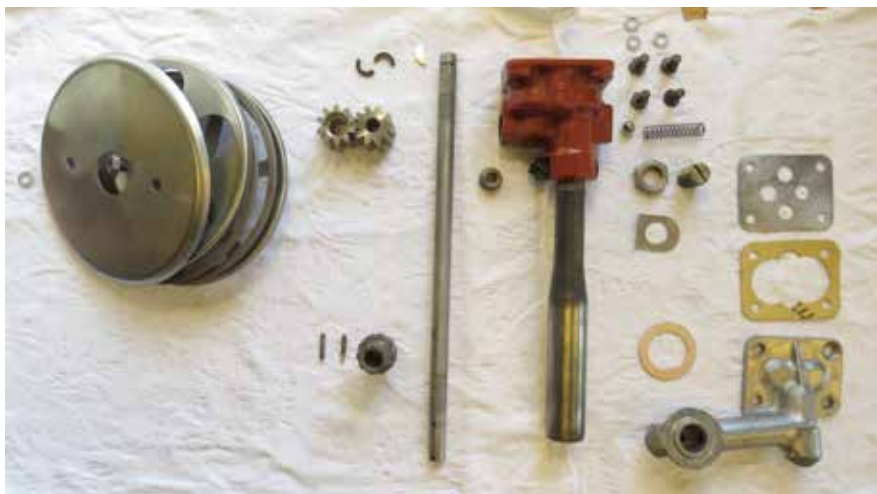
Akslens slidtage er begrænset – vi dømte den brugbar.

Akslen kan være slidt, hvor den kører i rørets bøsning foroven og i pumpehuset forneden. Den bør ikke være mere slidt end den vi har vist billeder af. Er den dét, bør man finde en anden aksel.

Tandhjulene bliver naturligvis også slidte – se på tændes form: Hver tand bør være symmetrisk, når man kigger fra enden, for tænderne slides jo kun på den ene side. Er der synlig forskel, skal tandhjulene skiftes. Det samme gælder naturligvis, hvis de er arrede eller rustne. Der findes to forskellige udgaver: De skråfortandede er standard frem til 11D (jo, det var i februar 1955), herefter har tandhjulene lige tænder (se fotos endnu en gang igen). Begge typer er lige gode.

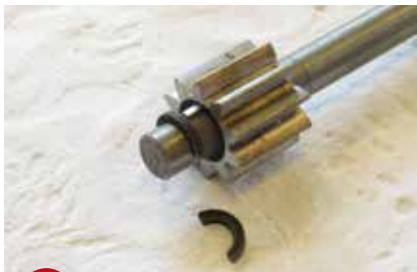
**1** Tandhjul af den nye type. Her monteres det på akslen med de to låseringe og en ny halvmånenot.

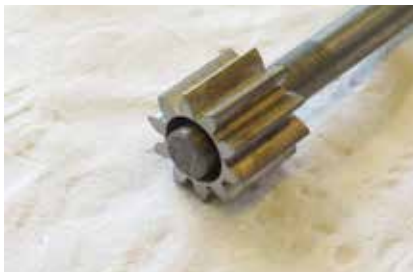
**2** Her er akslen sat i pumpehuset – forinden smurte vi den med kugleleje-fedt.

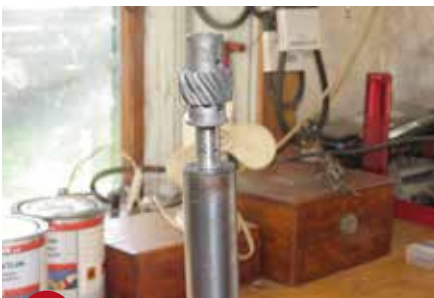
**3** Så skal drevet på i den anden ende. Helst med en presse. Men her slås det forsigtigt ned over akselen med en plastichammer – bemærk plastklodsen som modhold på akselen. Til sidst kontrolleres spillerummet mellem drev og bøsning: Max 0,5mm.

Med nye tandhjul vil stifterne sjældent passe – og de er faktisk unødvendige! De findes heller ikke på en 11D... drevet sidder fint fast alligevel.

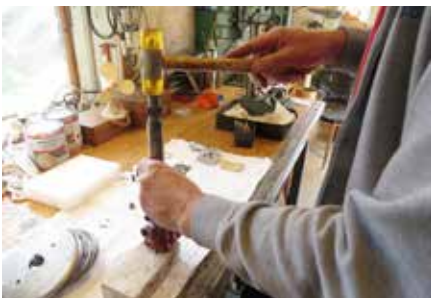
**4** Det løse tandhjul smøres med fedt og sættes i

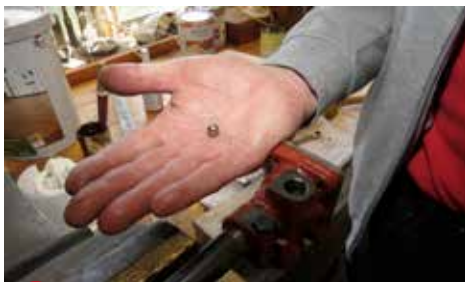
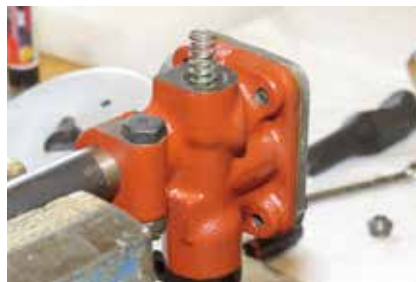
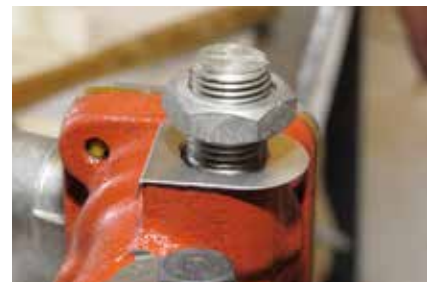
**7** Den berømte kugle og fjederen får lidt kuglelejeøfthed og puttes i hullet i huset. Sæt nyt(!) låseblink samt skruen og kontramøtrikken løst på. Det skal først spændes under den afsluttende justering, med mindre du har en 11D-pumpe, der er uden justeringsmulighed.

– men med mindre det er en 11D-pumpe, er du ikke færdig. 11D-motorens pumpe har ingen justérskrue, da trykket alene reguleres af fjederen. Men på de ældre pumper er det meget vigtigt, at pumpen justeres til at give det rigtige tryk, hvilket foretages med justérskruen som ses under punkt 7 i det foregående.

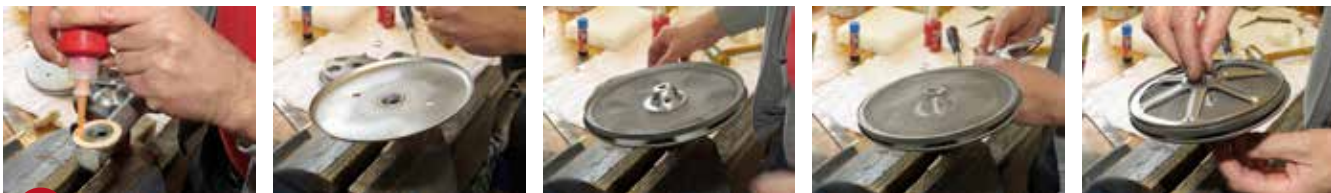
**8** Filterets dækplade monteres med en pakning og resten af filterets dele samles med en bolt. Til sidst skrues kontramøtrikken på (se pil på billedet).

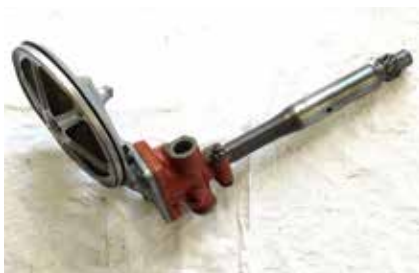
**9** Husk at sætte tætningsbøsningen i hullet til pumpens afgangsrør. (Sæt et stykke malertape hen over hullet så den ikke falder ud igen).
